ESTRUTURAS DE DEFESA COSTEIRA

## ANEXO 4

## 2. Fichas de Caracterização das Estruturas de Defesa Costeira

AValiação e Alteração  
 PLANO DE ORDENAMENTO DA ORLA COSTEIRA

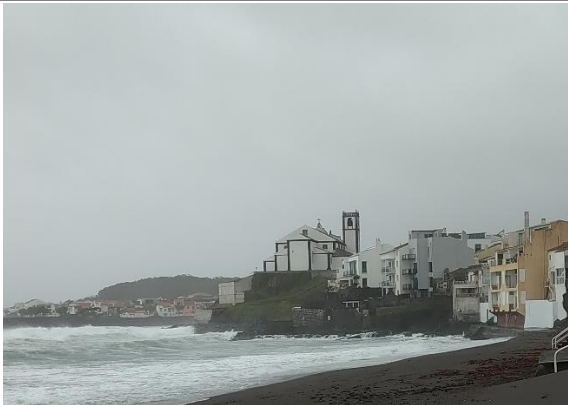
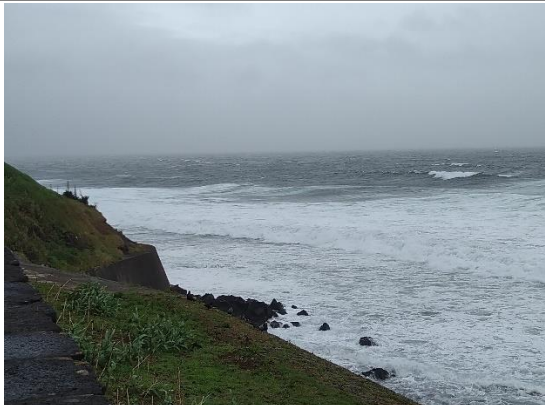
| <p>Muro de paramento vertical em betão, de suporte à igreja de São Roque [150 m] e suporte a zona de estacionamento. Muro em "socalco", com berma de proteção em enrocamento. Esta obra apresenta bom estado de conservação.</p> | | | | | | | | | |

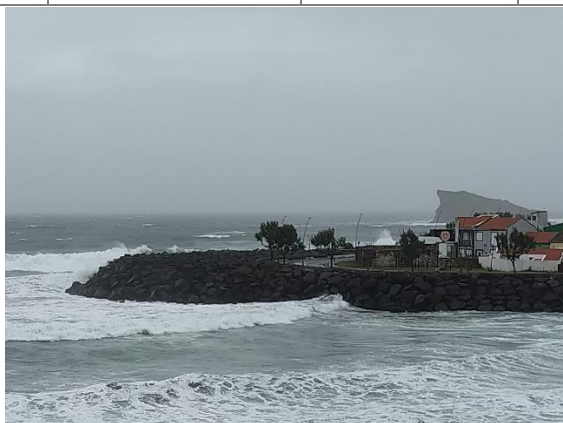
EDC02

Obra longitudinal aderente apresenta um muro de paramento vertical em betão e manto resistente em enrocamento, de suporte à estrada marginal [600 m] e de proteção costeira à zona urbana envolvente. Esta obra apresenta bom estado de conservação.

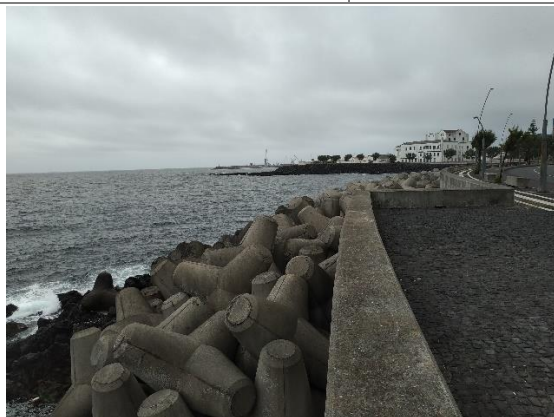
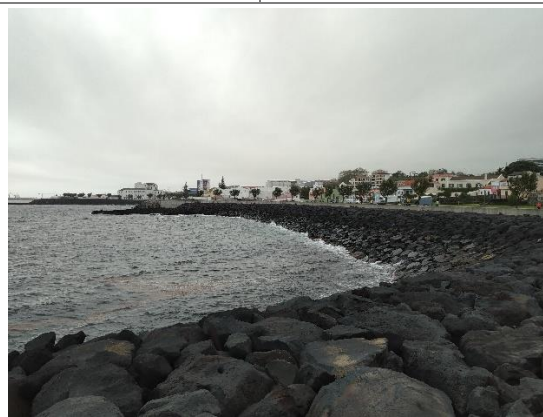
EDC03

Obra longitudinal aderente apresenta um muro de paramento vertical em betão e manto resistente em enrocamento e um pequeno setor em tetrápodes, de suporte à estrada marginal [1400 m] e de proteção costeira à zona urbana envolvente. Esta obra apresenta bom estado de conservação.

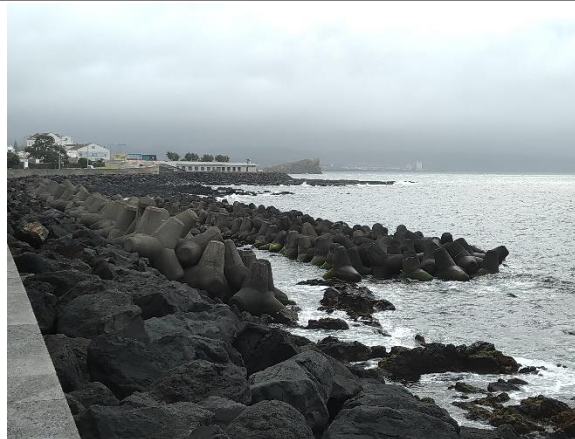
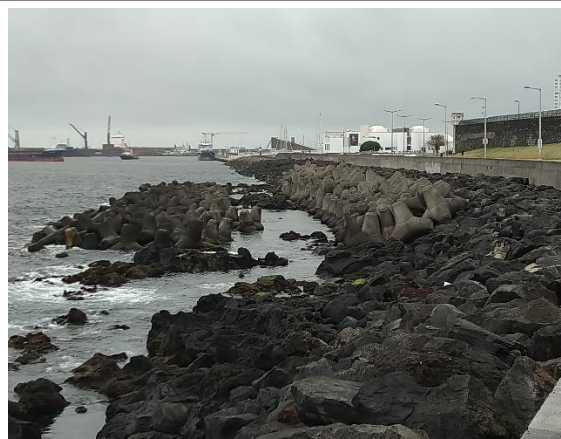
EDC04

Obra longitudinal aderente apresenta um muro de paramento vertical em betão e manto resistente em enrocamento, de suporte à estrada marginal [total de 550 m] e de proteção costeira à zona urbana envolvente. Setor intermédio de 120 m com manto resistente em tetrápodes e quebra-mar destacado em tetrápodes [129 m]. Esta obra apresenta bom estado de conservação.

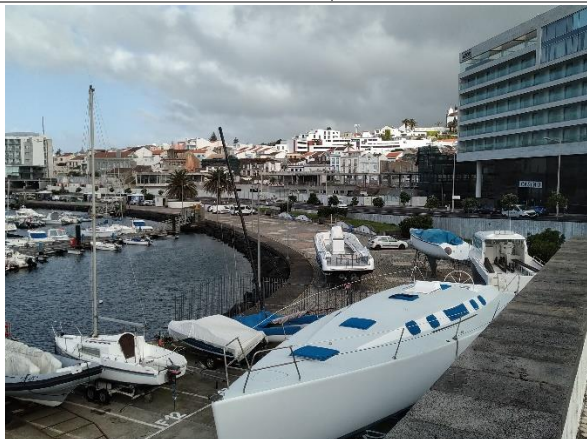
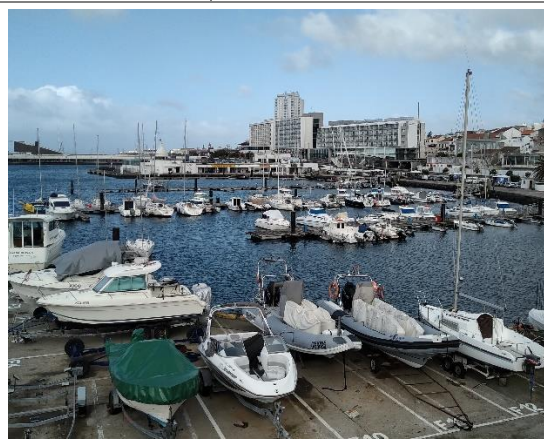
EDC05

Muro de paramento vertical em betão, com plataforma na base do muro em betão e manto resistente em enrocamento, de suporte à estrada marginal [500 m], de proteção costeira à zona urbana envolvente e ancoragem dos cais flutuantes da marina de ponta delgada. Esta obra apresenta bom estado de conservação.

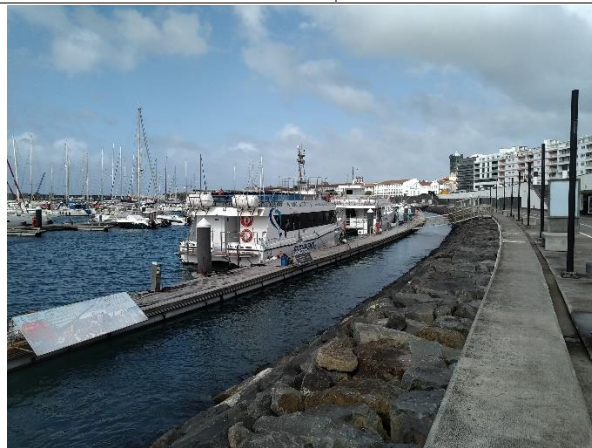
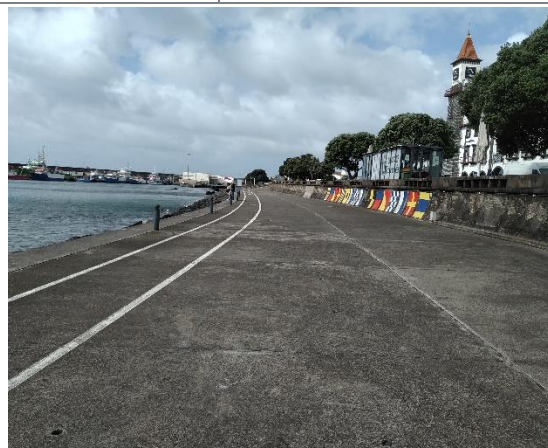
EDC06

Muro de paramento vertical em betão, com plataforma na base do muro em betão e manto resistente em enrocamento, de suporte à estrada marginal [900 m], de proteção costeira à zona urbana envolvente e ancoragem dos cais flutuantes da marina de ponta delgada. Esta obra apresenta bom estado de conservação.

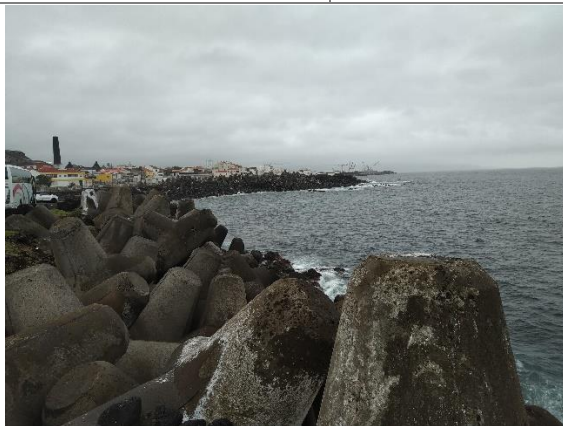
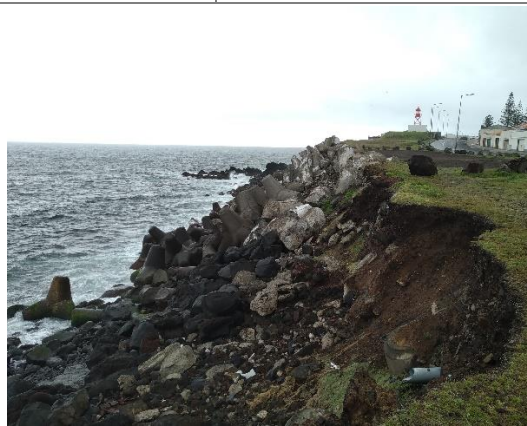
EDC07

Obra longitudinal aderente em tetrápodes [900 m], de proteção costeira à zona urbana envolvente. Esta obra apresenta sinais de desgaste e degradação.

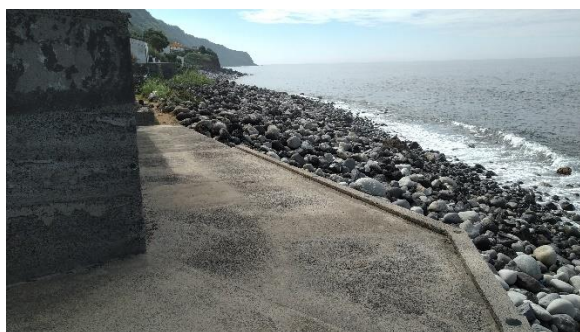
EDC08

Muro com secção de paramento vertical em betão e com secção em degrau em betão e alvenaria de pedra, de suporte ao caminho pedestre [70 m]. Esta obra apresenta um estado razoável de conservação.

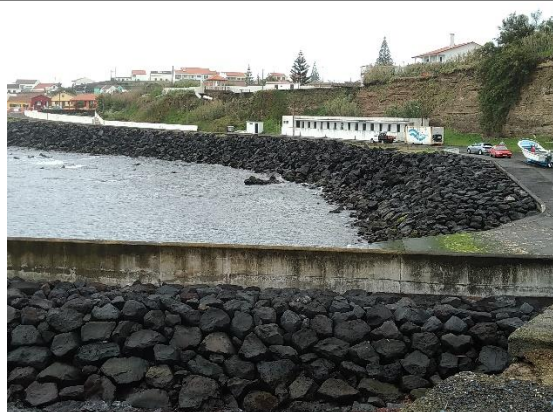
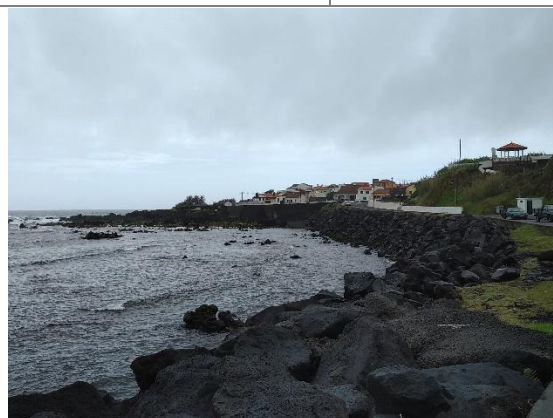
EDC09

Obra longitudinal aderente apresenta um muro de paramento vertical em betão e manto resistente em enrocamento e um pequeno setor em tetrapodes, de suporte à estrada marginal [200 m] e de proteção costeira à arriba na envolvente. Esta obra apresenta um estado razoável de conservação.

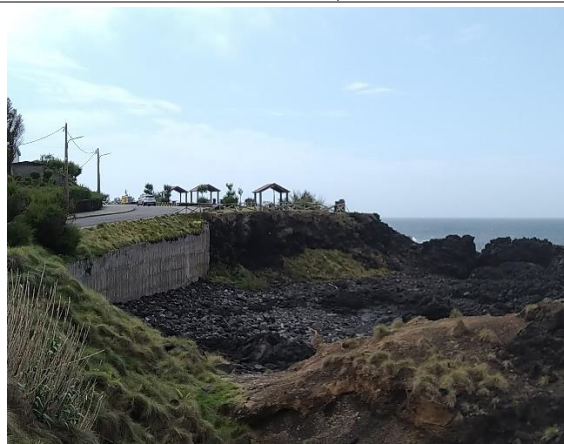
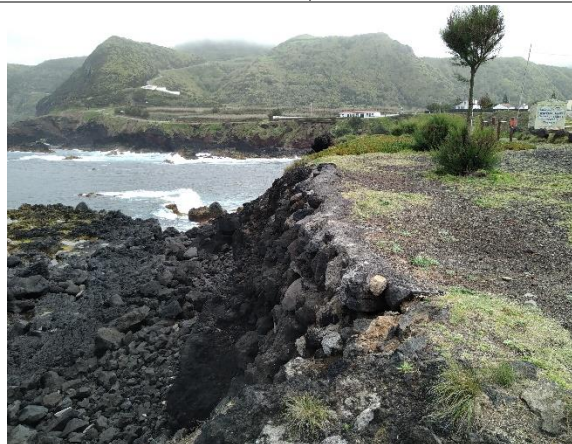
EDC10

Sector com muros de paramento vertical de suporte à rede viária e zona envolvente, em betão e alvenaria de pedra.

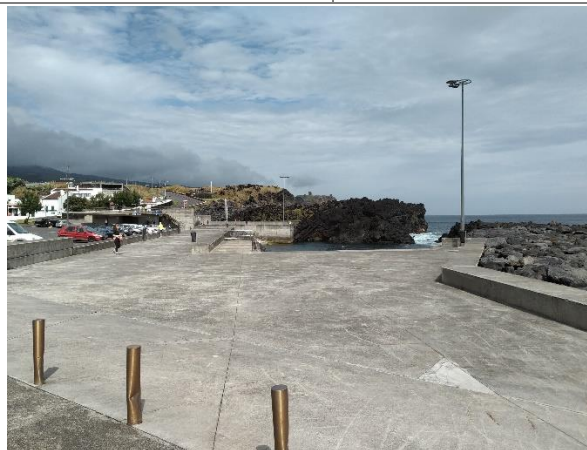
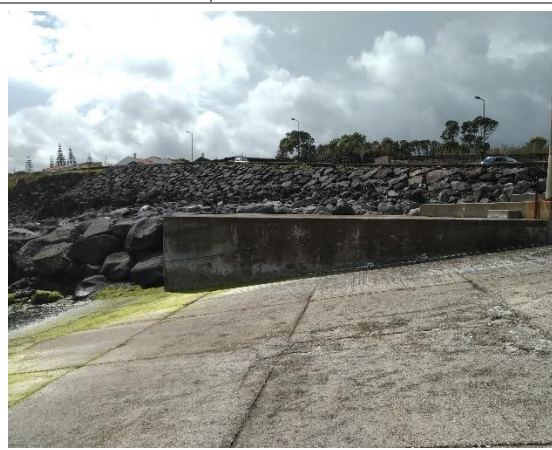
EDC11

Este setor apresenta três subsetores com obras longitudinais aderentes com as seguintes características: 1º subsetor - em enrocamento com 60 m de extensão de proteção à zona envolvente; 2º subsetor - em enrocamento com 100 m de extensão de proteção ao solário em betão da zona balnear; 2º subsetor - Muro de suporte de paramento vertical e manto de enrocamento com 75 m de extensão. Esta obra apresenta um estado razoável de conservação.

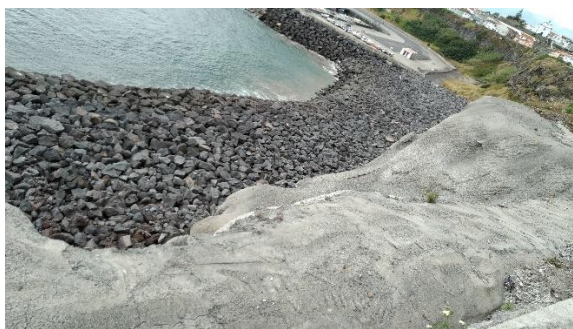
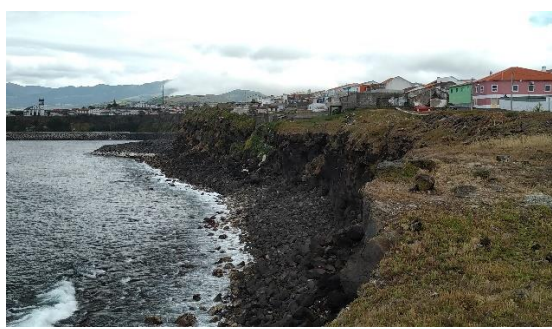
| <b>EDC12</b> | <b>Tipo: OBRA LONGITUDINAL ADERENTE - Enrocamento</b> |

Obra longitudinal aderente em enrocamento de proteção à base da arriba [400 m], protegendo a estrada marginal e zona urbana envolvente. Esta obra apresenta bom estado de conservação.

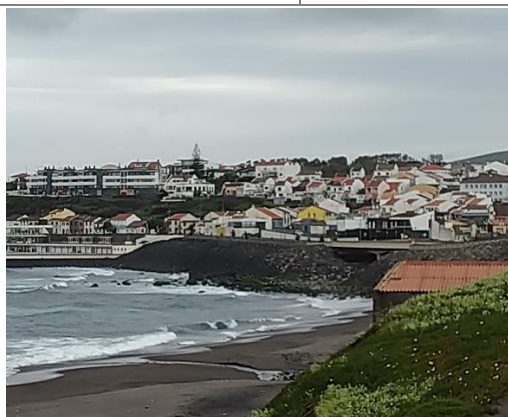
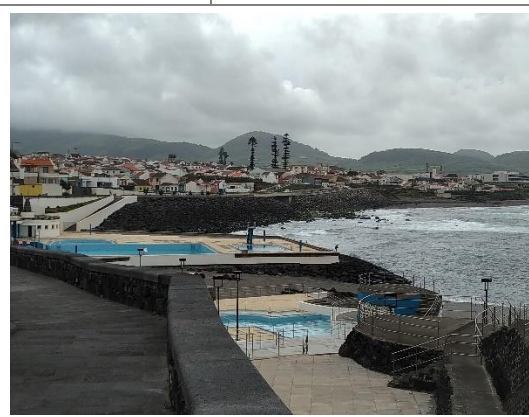
EDC14

Obra longitudinal aderente apresenta um muro de paramento vertical em betão e manto resistente em enrocamento de suporte à estrada marginal [450 m] e de proteção costeira à zona urbana envolvente. Esta obra caracteriza-se ainda por dar suporte à zona balnear dos Poços, localizada a Este. Esta obra apresenta bom estado de conservação.

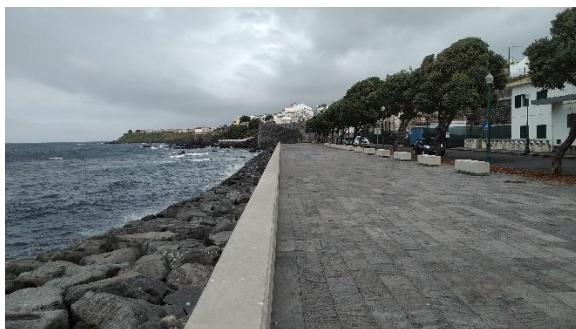
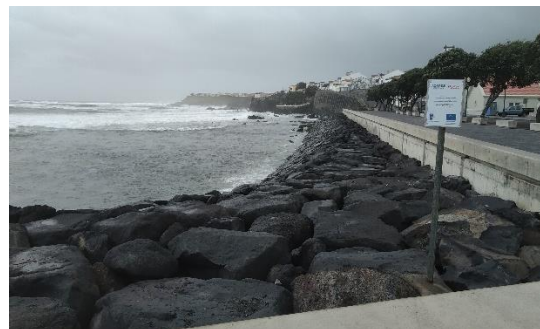
Obra longitudinal aderente apresenta um muro de paramento vertical em betão e manto resistente em enrocamento de suporte à estrada marginal [125 m] e de proteção costeira à zona urbana envolvente. Esta obra apresenta bom estado de conservação.
