ESTRUTURAS DE DEFESA COSTEIRA

ANEXO 4

7 AVALIAÇÃO e ALTERAÇÃO
PLANO DE ORDENAMENTO DA ORLA COSTEIRA

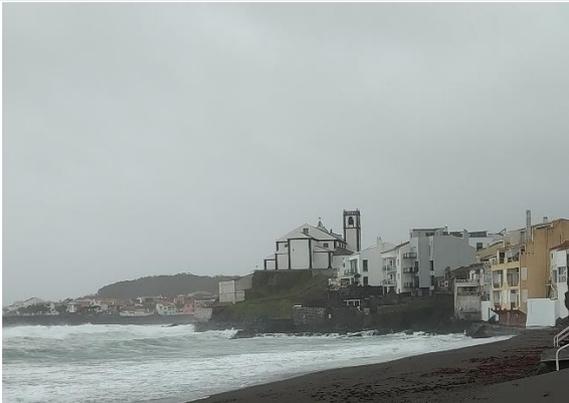
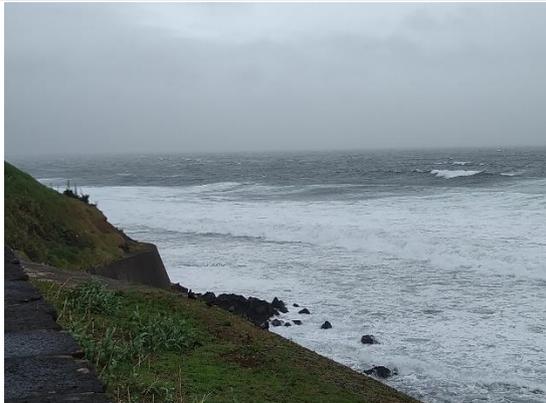
EDC01	Tipo: MURO		
Enquadramento

Caracterização Muro de paramento vertical em betão, de suporte à igreja de São Roque [150 m] e suporte a zona de estacionamento. Muro em "socialco", com berma de proteção em enrocamento. Esta obra apresenta bom estado de conservação.		
Função:	Proteção costeira; Suporte		
Tipo:	Muro de paramento vertical		
Orientação:	Este - Oeste	Comprimento:	150m
Cota Máxima de Coroamento:	-	Blocos do Manto:	-
Peso Blocos do Manto:	-	Inclinação:	-

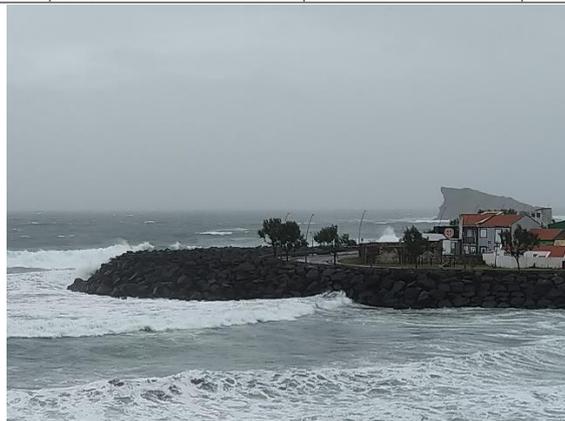
EDC02

Obra longitudinal aderente apresenta um muro de paramento vertical em betão e manto resistente em enrocamento, de suporte à estrada marginal [600 m] e de proteção costeira à zona urbana envolvente. Esta obra apresenta bom estado de conservação.

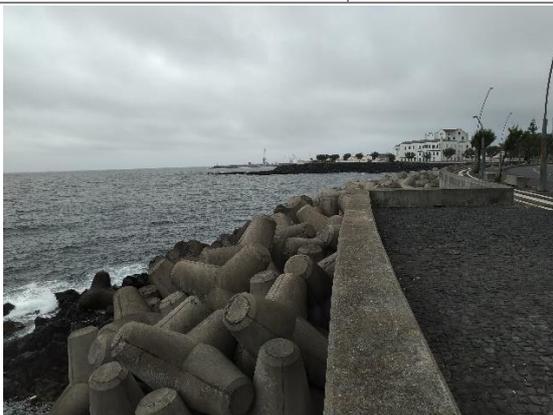
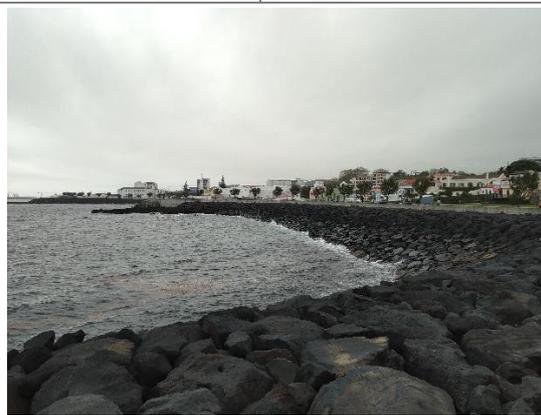
EDC03

Obra longitudinal aderente apresenta um muro de paramento vertical em betão e manto resistente em enrocamento e um pequeno setor em tetrápodes, de suporte à estrada marginal [1400 m] e de proteção costeira à zona urbana envolvente. Esta obra apresenta bom estado de conservação.

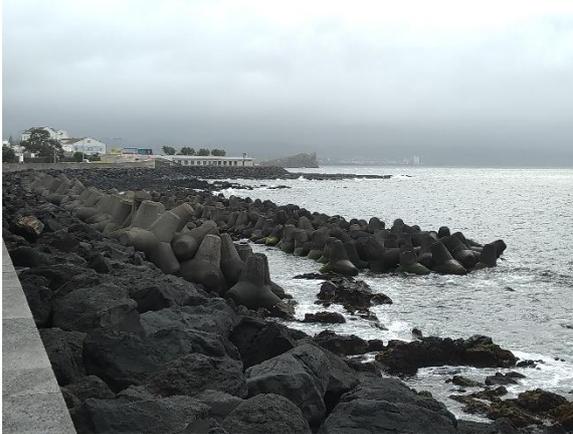
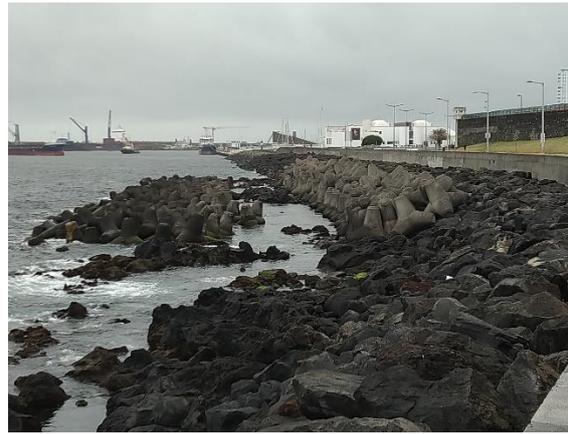
EDC04

Obra longitudinal aderente apresenta um muro de paramento vertical em betão e manto resistente em enrocamento, de suporte à estrada marginal [total de 550 m] e de proteção costeira à zona urbana envolvente. Setor intermédio de 120 m com manto resistente em tetrápodes e quebra-mar destacado em tetrápodes [129 m]. Esta obra apresenta bom estado de conservação.

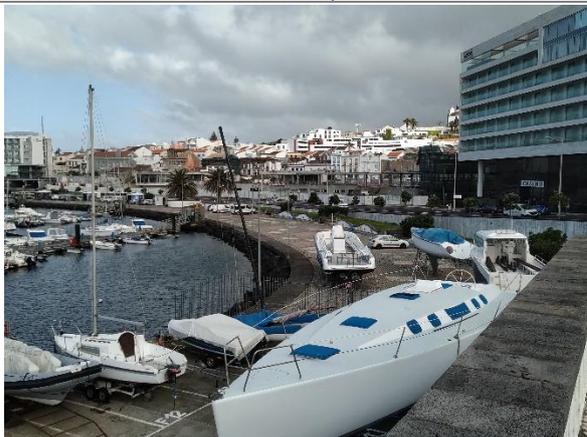
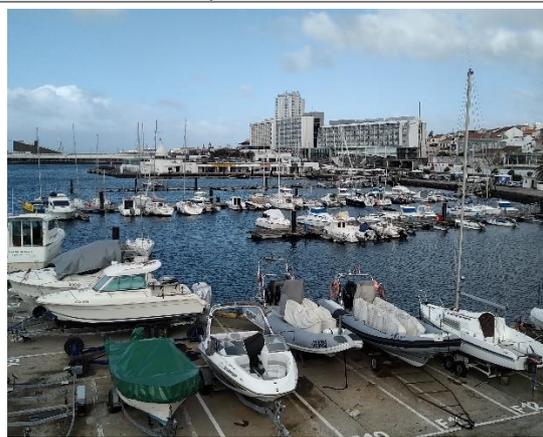
EDC05

Muro de paramento vertical em betão, com plataforma na base do muro em betão e manto resistente em enrocamento, de suporte à estrada marginal [500 m], de proteção costeira à zona urbana envolvente e ancoragem dos cais flutuantes da marina de ponta delgada. Esta obra apresenta bom estado de conservação.

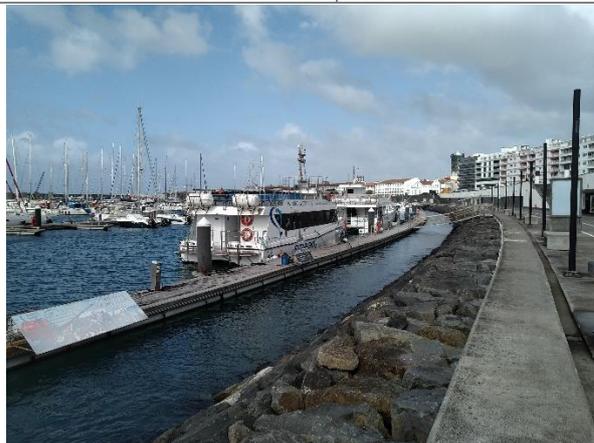
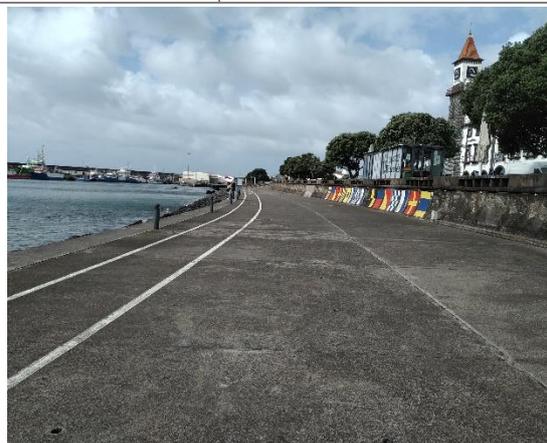
EDC06

Muro de paramento vertical em betão, com plataforma na base do muro em betão e manto resistente em enrocamento, de suporte à estrada marginal [900 m], de proteção costeira à zona urbana envolvente e ancoragem dos cais flutuantes da marina de ponta delgada. Esta obra apresenta bom estado de conservação.

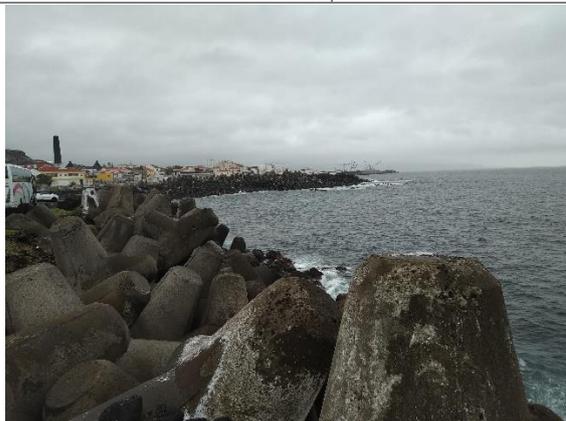
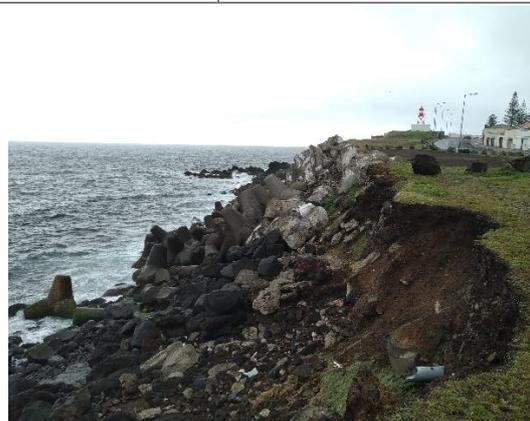
EDC07

Obra longitudinal aderente em tetrápodes [900 m], de proteção costeira à zona urbana envolvente. Esta obra apresenta sinais de desgaste e degradação.

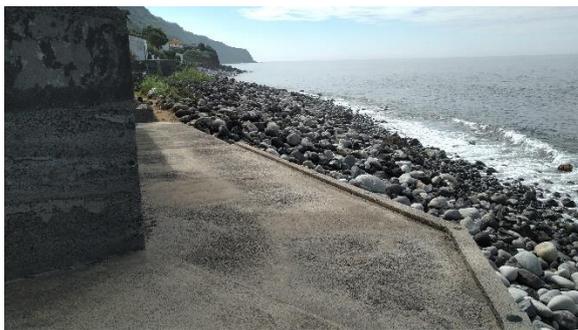
EDC08

Muro com secção de paramento vertical em betão e com secção em degrau em betão e alvenaria de pedra, de suporte ao caminho pedestre [70 m]. Esta obra apresenta um estado razoável de conservação.

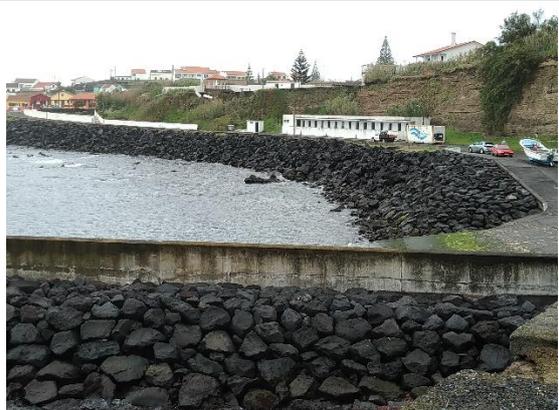
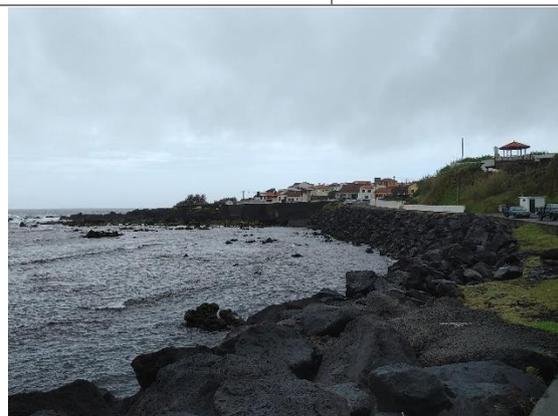
EDC09	Tipo: OBRA LONGITUDINAL ADERENTE - Enrocamento
--------------	---

Obra longitudinal aderente apresenta um muro de paramento vertical em betão e manto resistente em enrocamento e um pequeno setor em tetrápodes, de suporte à estrada marginal [200 m] e de proteção costeira à arriba na envolvente. Esta obra apresenta um estado razoável de conservação.

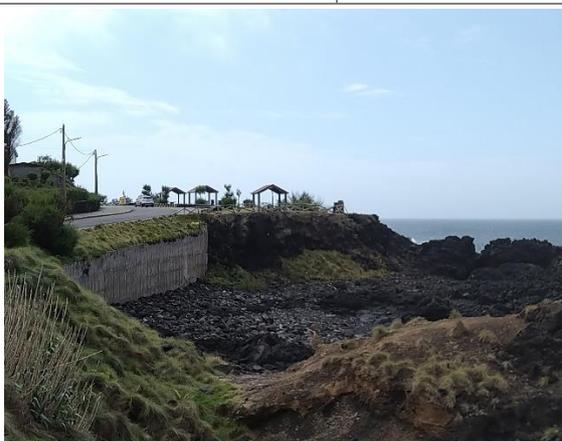
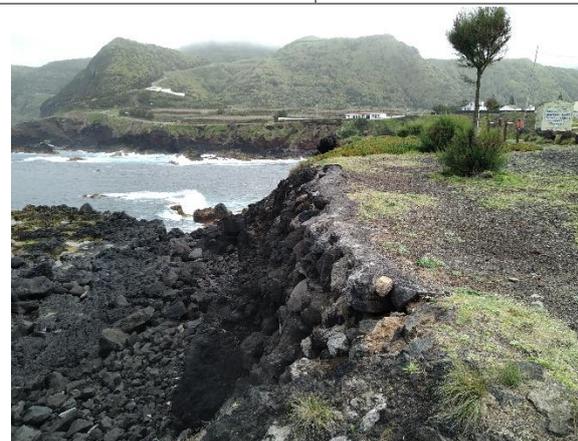
EDC10	Tipo: MURO
--------------	-------------------

Setor com muros de paramento vertical de suporte à rede viária e zona envolvente, em betão e alvenaria de pedra.

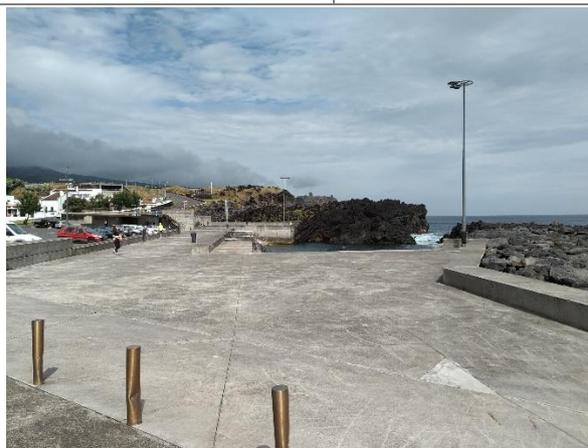
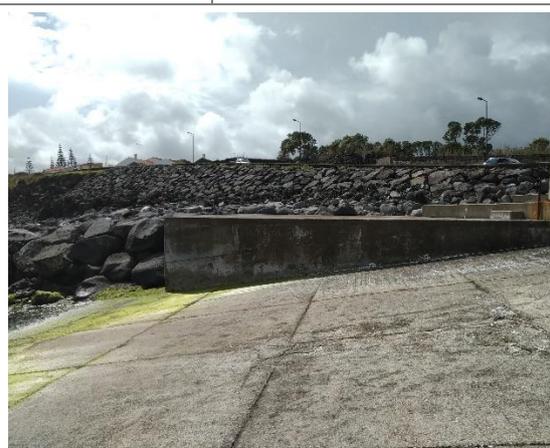
EDC11**Tipo: OBRA LONGITUDINAL ADERENTE - Enrocamento**

Este setor apresenta três subsetores com obras longitudinais aderentes com as seguintes características: 1º subsetor - em enrocamento com 60 m de extensão de proteção à zona envolvente; 2º subsetor - em enrocamento com 100 m de extensão de proteção ao solário em betão da zona balnear; 2º subsetor - Muro de suporte de paramento vertical e manto de enrocamento com 75 m de extensão. Esta obra apresenta um estado razoável de conservação.

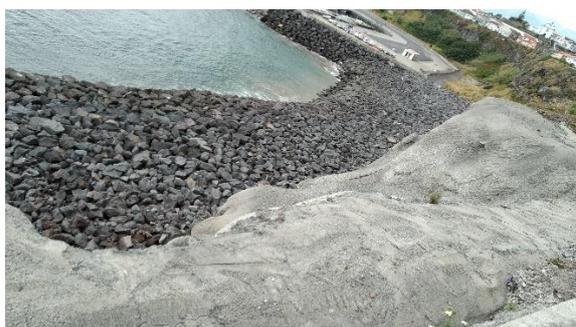
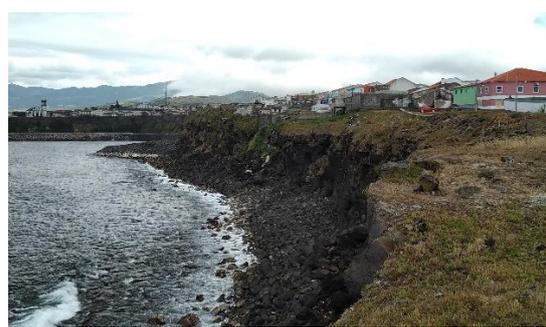
EDC12	Tipo: OBRA LONGITUDINAL ADERENTE - Enrocamento
--------------	---

Obra longitudinal aderente em enrocamento de proteção à base da arriba [400 m], protegendo a estrada marginal e zona urbana envolvente. Esta obra apresenta bom estado de conservação.

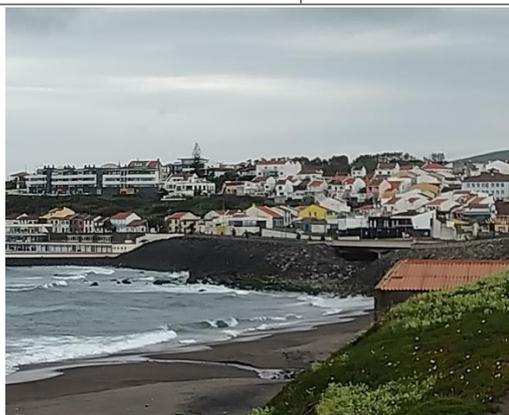
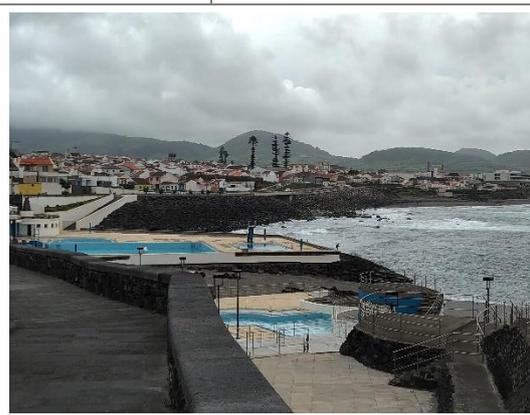
EDC14

Obra longitudinal aderente apresenta um muro de paramento vertical em betão e manto resistente em enrocamento de suporte à estrada marginal [450 m] e de proteção costeira à zona urbana envolvente. Esta obra caracteriza-se ainda por dar suporte à zona balnear dos Poços, localizada a Este. Esta obra apresenta bom estado de conservação.

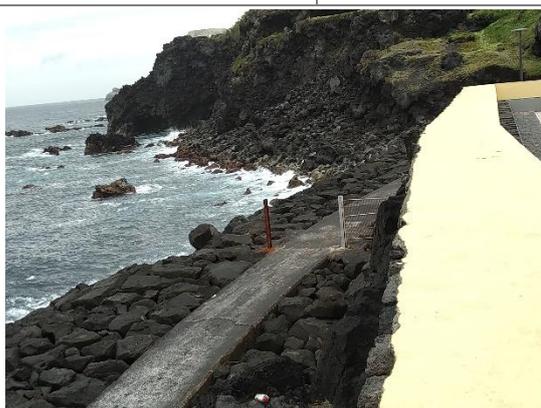
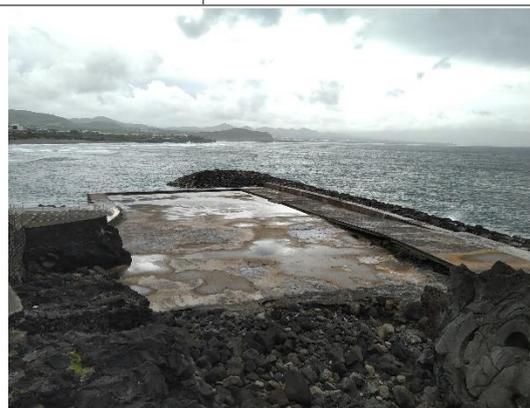
EDC15

Obra longitudinal aderente apresenta um muro de paramento vertical e núcleo em betão e manto resistente em enrocamento [300 m] de proteção costeira à zona urbana envolvente e de suporte à zona balnear dos Poços. Esta obra apresenta bom estado de conservação.

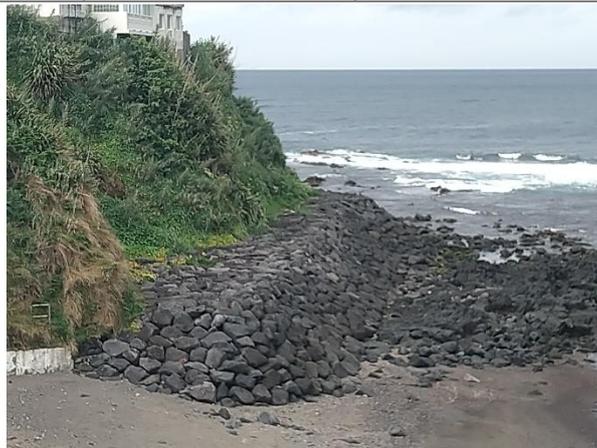
EDC16

Obra longitudinal aderente em enrocamento de proteção à base da arriba [120 m], protegendo zona urbana envolvente. Esta obra apresenta um estado razoável de conservação.

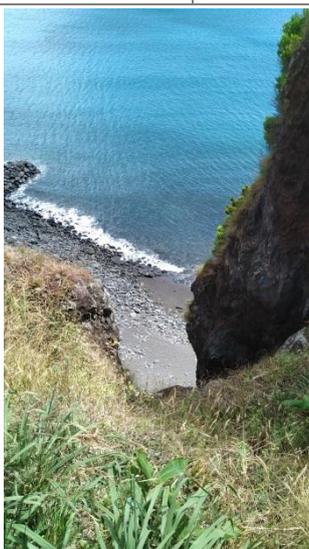
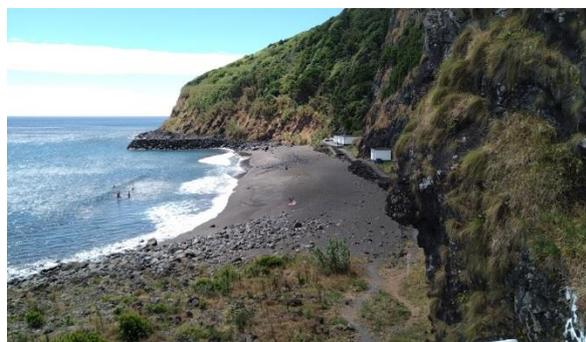
EDC17	Tipo: ESPORÃO - Enrocamento
--------------	------------------------------------

Esporões em enrocamento com o comprimento de 25 m, esporão norte, e 40 m, esporão sul, com função de proteção à zona balnear. Estas obras apresentam um estado bom de conservação.

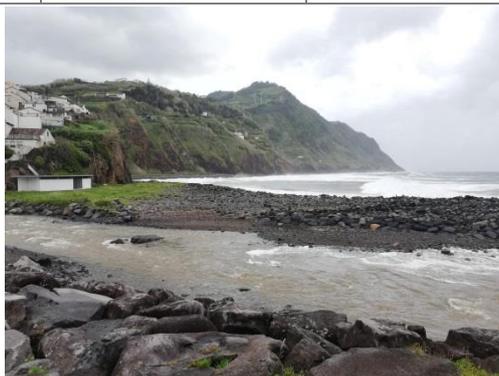
EDC19

Obras longitudinais em enrocamento delimitando a foz da ribeira. Na margem esquerda esta obra tem a função de proteção costeira [100 m], na margem direita a obra aderente [100 m], para além da função de proteção costeira da zona urbana envolvente, serve de suporte à plataforma existente [parque de estacionamento]. Esta obra apresenta um estado razoável de conservação.

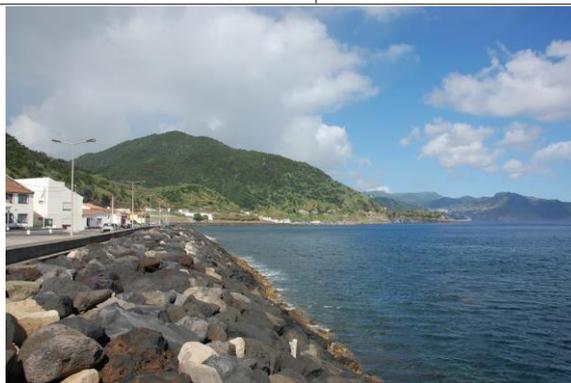
EDC21

Obra longitudinal aderente apresenta um muro de paramento vertical em betão e manto resistente em enrocamento, de suporte à estrada marginal [1200 m] e de proteção costeira à zona urbana envolvente. Esta obra apresenta bom estado de conservação. No extremo oeste da obra aderente localiza-se um esporão com 50 de comprimento em blocos antifer

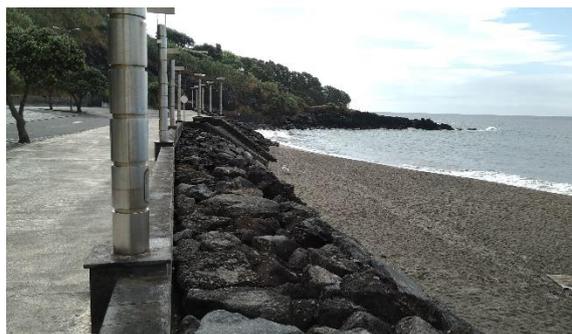
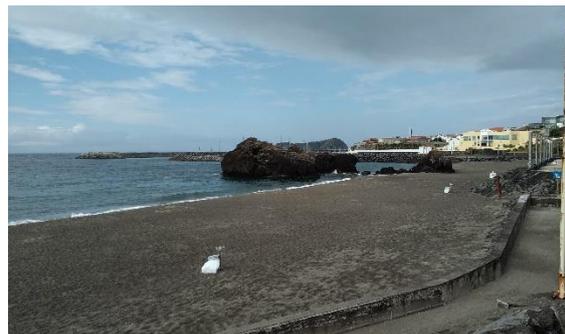
EDC22

Obra longitudinal aderente apresenta um muro de paramento vertical em betão e manto resistente em enrocamento, de suporte ao parque de estacionamento e zona pedonal [400 m] e de proteção costeira à zona envolvente. Esta obra apresenta bom estado de conservação.

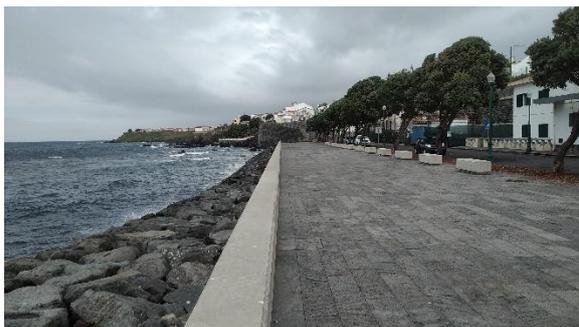
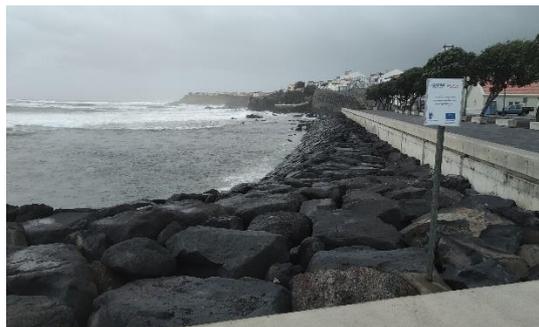
EDC23

Obra longitudinal aderente apresenta um muro de paramento vertical em betão e manto resistente em enrocamento de suporte à estrada marginal [125 m] e de proteção costeira à zona urbana envolvente. Esta obra apresenta bom estado de conservação.

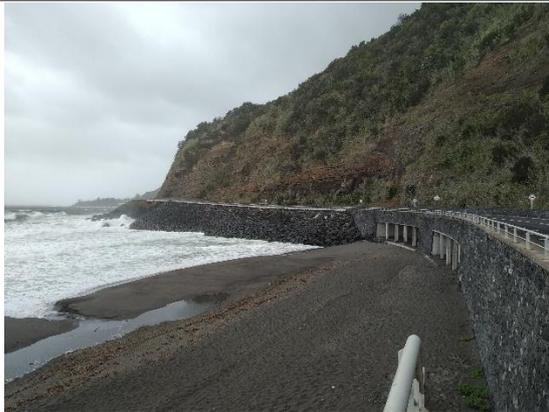
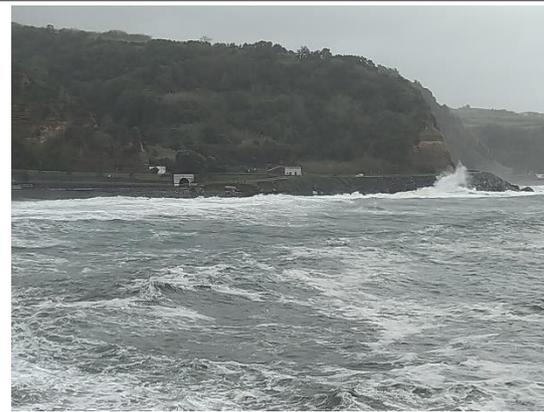
EDC24	Tipo: MURO de PARAMENTO VERTICAL e OBRA ADERENTE - Enrocamento
--------------	---

Muro de paramento vertical em betão [1000 m] revestido a alvenaria de pedra de suporte à estrada marginal, com dois subsectores com obras longitudinal aderente e manto resistente em enrocamento [160 + 130 m] e de proteção costeira à zona envolvente. Esta obra apresenta bom estado de conservação.

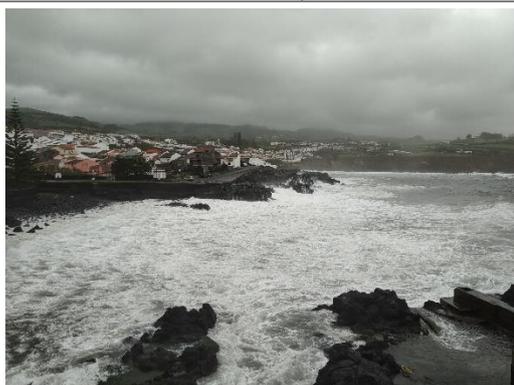
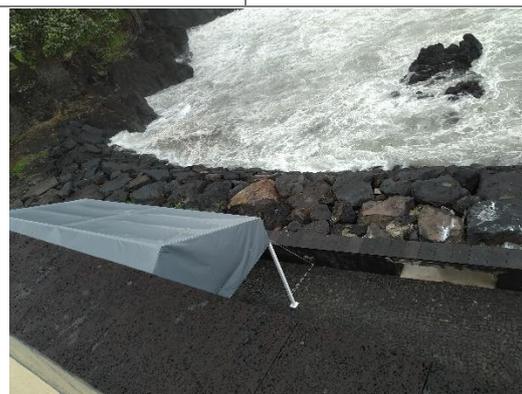
EDC25

Obra longitudinal aderente apresenta um muro de paramento vertical em betão e manto resistente em enrocamento de suporte à estrada marginal [225 m] e de proteção costeira à zona urbana envolvente. De assinalar ainda um setor a este, junto às piscinas, uma obra aderente [25 m] com um muro de paramento vertical em betão e manto resistente em enrocamento. Estas obras apresentam bom estado de conservação.

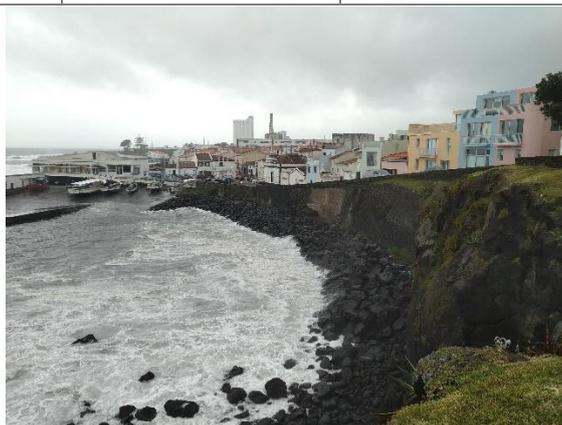
EDC26

Obra longitudinal aderente em enrocamento [90 m] de proteção à base do muro de paramento vertical em alvenaria e betão, de suporte à via rodoviária. Esta obra apresenta um estado razoável de conservação.
