ESTRUTURAS DE DEFESA COSTEIRA

## ANEXO 4

## 2. Fichas de Caracterização das Estruturas de Defesa Costeira

AValiação e Alteração  
 PLANO DE ORDENAMENTO DA ORLA COSTEIRA

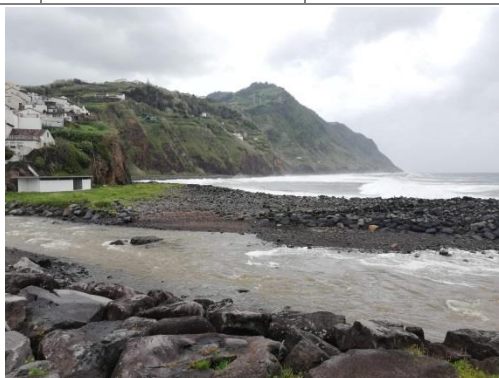
EDC19

Obras longitudinais em enrocamento delimitando a foz da ribeira. Na margem esquerda esta obra tem a função de proteção costeira [100 m], na margem direita a obra aderente [100 m], para além da função de proteção costeira da zona urbana envolvente, serve de suporte à plataforma existente [parque de estacionamento]. Esta obra apresenta um estado razoável de conservação.

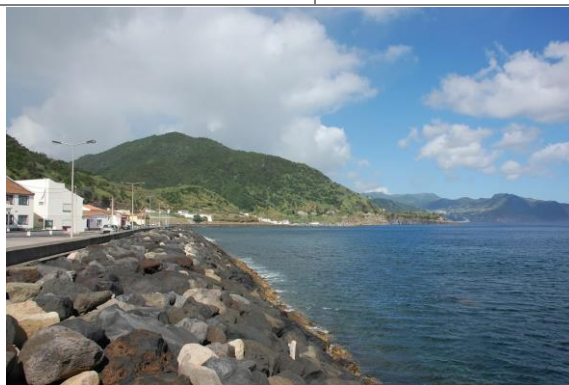
EDC21

Obra longitudinal aderente apresenta um muro de paramento vertical em betão e manto resistente em enrocamento, de suporte à estrada marginal [1200 m] e de proteção costeira à zona urbana envolvente. Esta obra apresenta bom estado de conservação.

No extremo oeste da obra aderente localiza-se um esporão com 50 de comprimento em blocos antifer

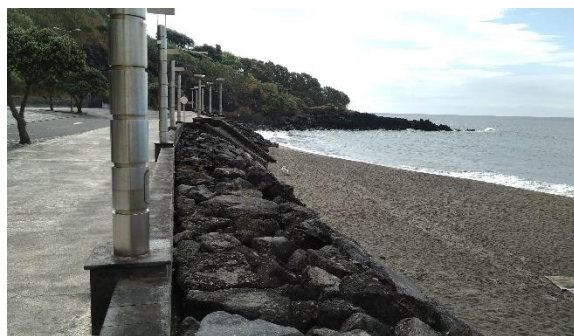
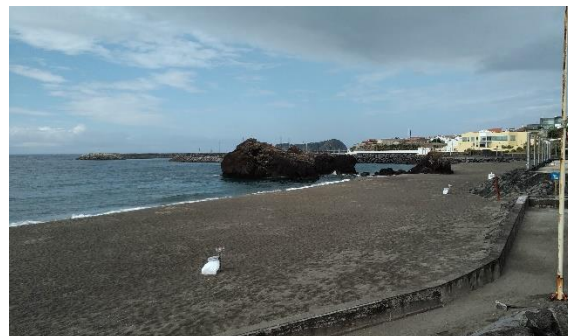
EDC22

Obra longitudinal aderente apresenta um muro de paramento vertical em betão e manto resistente em enrocamento, de suporte ao parque de estacionamento e zona pedonal [400 m] e de proteção costeira à zona envolvente. Esta obra apresenta bom estado de conservação.

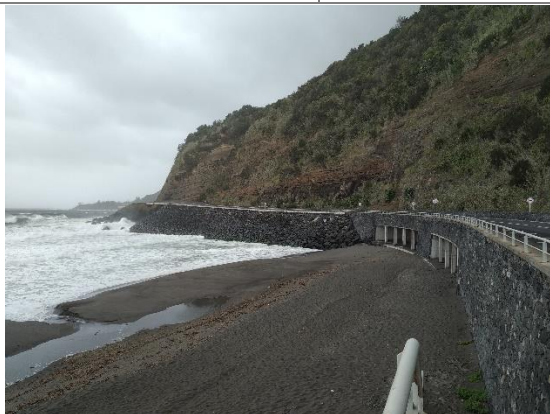
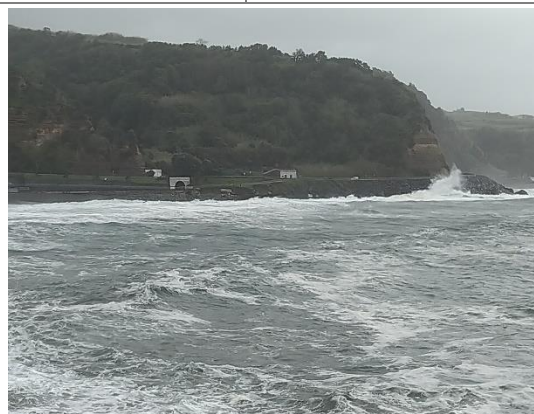
| EDC24 | <b>Tipo: MURO de PARAMENTO VERTICAL e OBRA ADERENTE - Enrocamento</b> |

Muro de paramento vertical em betão [1000 m] revestido a alvenaria de pedra de suporte à estrada marginal, com dois subsectores com obras longitudinal aderente e manto resistente em enrocamento [160 + 130 m] e de proteção costeira à zona envolvente. Esta obra apresenta bom estado de conservação.

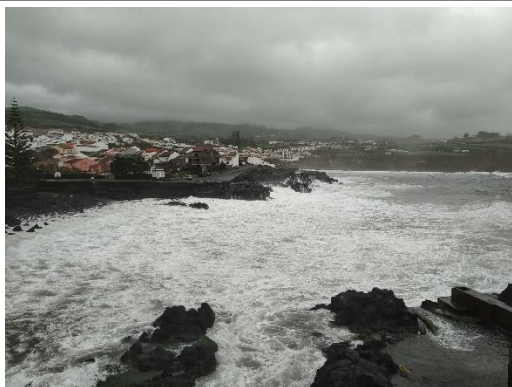
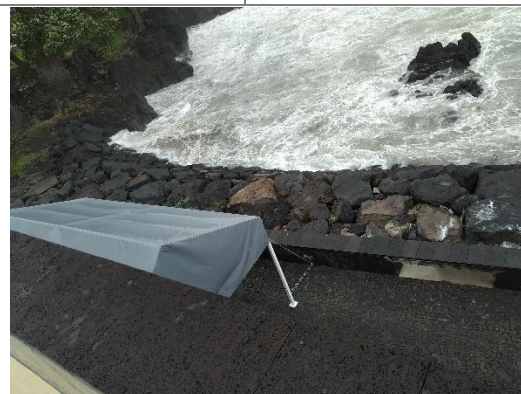
EDC25

Obra longitudinal aderente apresenta um muro de paramento vertical em betão e manto resistente em enrocamento de suporte à estrada marginal [225 m] e de proteção costeira à zona urbana envolvente. De assinalar ainda um setor a este, junto às piscinas, uma obra aderente [25 m] com um muro de paramento vertical em betão e manto resistente em enrocamento. Estas obras apresentam bom estado de conservação.

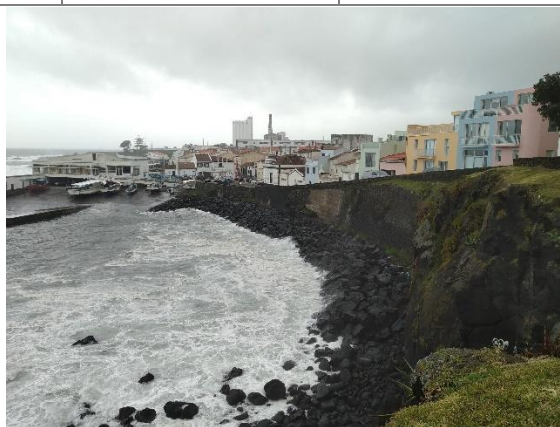
EDC26

Obra longitudinal aderente em enrocamento [90 m] de proteção à base do muro de paramento vertical em alvenaria e betão, de suporte à via rodoviária. Esta obra apresenta um estado razoável de conservação.

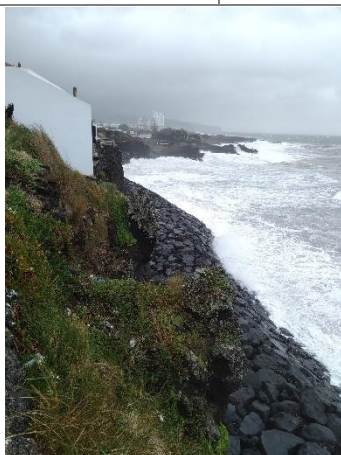
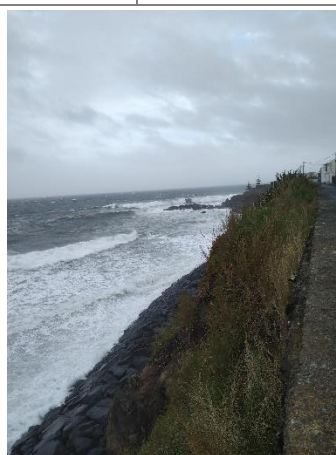
EDC28

Obra longitudinal aderente em enrocamento de proteção à base da arriba [500 m], protegendo zona urbana envolvente. Esta obra apresenta um estado razoável de conservação.
