ESTRUTURAS DE DEFESA COSTEIRA

ANEXO 4

7 AVALIAÇÃO e ALTERAÇÃO
PLANO DE ORDENAMENTO DA ORLA COSTEIRA

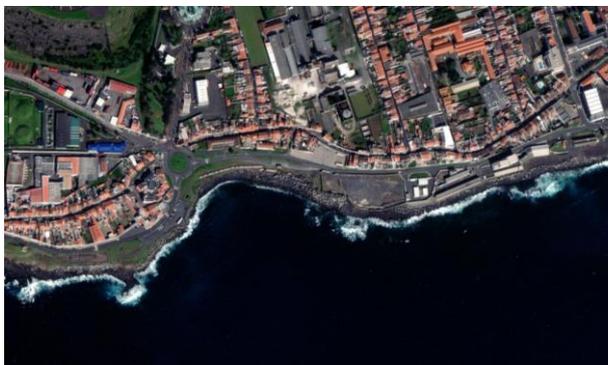
EDC07

Obra longitudinal aderente em tetrápodes [900 m], de proteção costeira à zona urbana envolvente. Esta obra apresenta sinais de desgaste e degradação.

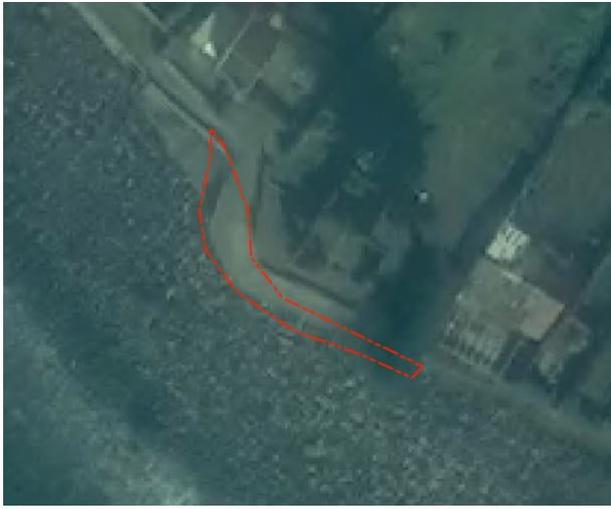
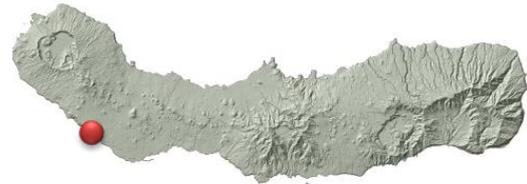
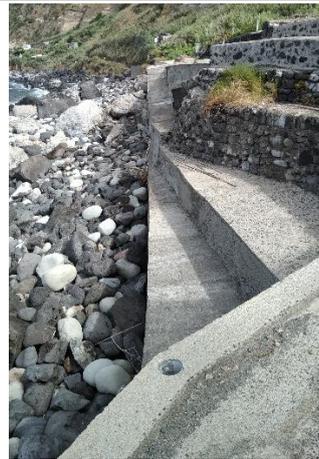
EDC08

Muro com secção de paramento vertical em betão e com secção em degrau em betão e alvenaria de pedra, de suporte ao caminho pedestre [70 m]. Esta obra apresenta um estado razoável de conservação.

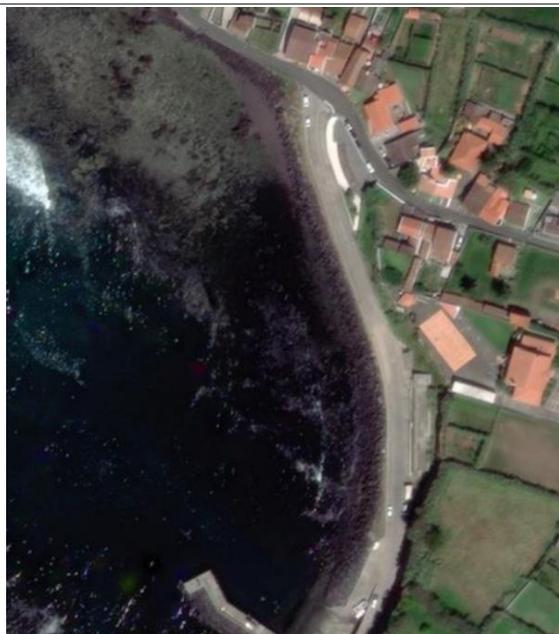
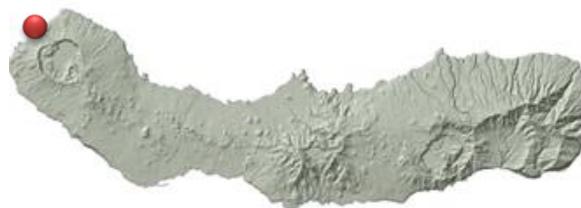
EDC09	Tipo: OBRA LONGITUDINAL ADERENTE - Enrocamento
--------------	---

Obra longitudinal aderente apresenta um muro de paramento vertical em betão e manto resistente em enrocamento e um pequeno setor em tetrápodes, de suporte à estrada marginal [200 m] e de proteção costeira à arriba na envolvente. Esta obra apresenta um estado razoável de conservação.

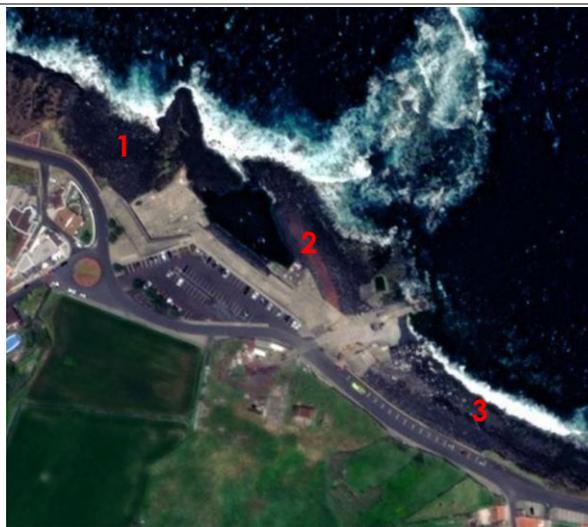
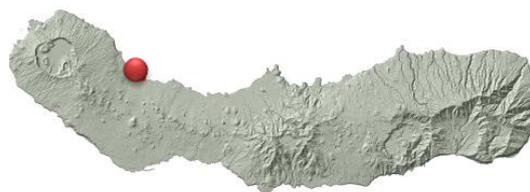
EDC11**Tipo: OBRA LONGITUDINAL ADERENTE - Enrocamento**

Este setor apresenta três subsetores com obras longitudinais aderentes com as seguintes características: 1º subsetor - em enrocamento com 60 m de extensão de proteção à zona envolvente; 2º subsetor - em enrocamento com 100 m de extensão de proteção ao solário em betão da zona balnear; 2º subsetor - Muro de suporte de paramento vertical e manto de enrocamento com 75 m de extensão. Esta obra apresenta um estado razoável de conservação.

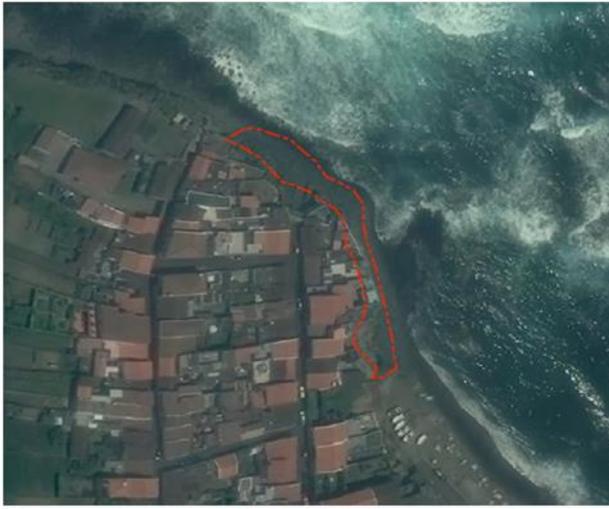
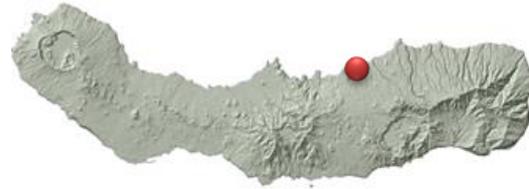
EDC16

Obra longitudinal aderente em enrocamento de proteção à base da arriba [120 m], protegendo zona urbana envolvente. Esta obra apresenta um estado razoável de conservação.

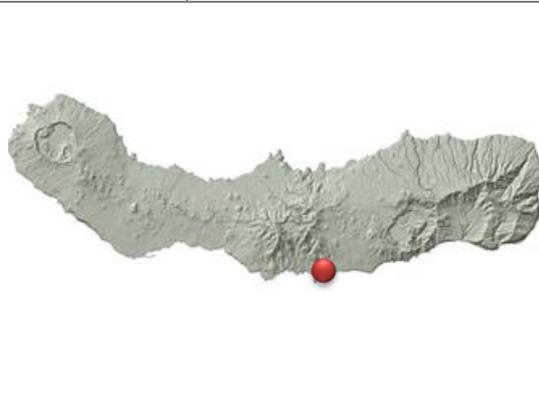
Obra longitudinal aderente apresenta um muro de paramento vertical em betão e manto resistente em enrocamento de suporte à estrada marginal [125 m] e de proteção costeira à zona urbana envolvente. Esta obra apresenta bom estado de conservação.

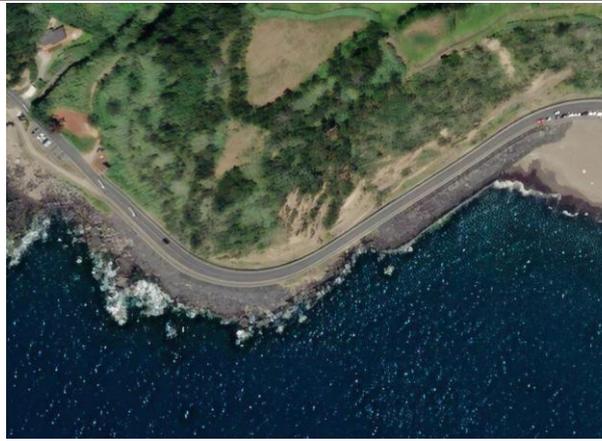
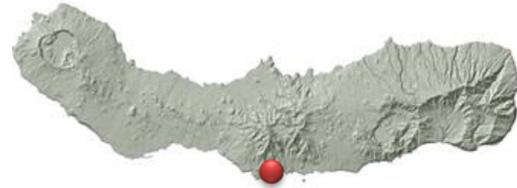
EDC24	Tipo: MURO de PARAMENTO VERTICAL e OBRA ADERENTE - Enrocamento
--------------	---

Muro de paramento vertical em betão [1000 m] revestido a alvenaria de pedra de suporte à estrada marginal, com dois subsectores com obras longitudinal aderente e manto resistente em enrocamento [160 + 130 m] e de proteção costeira à zona envolvente. Esta obra apresenta bom estado de conservação.

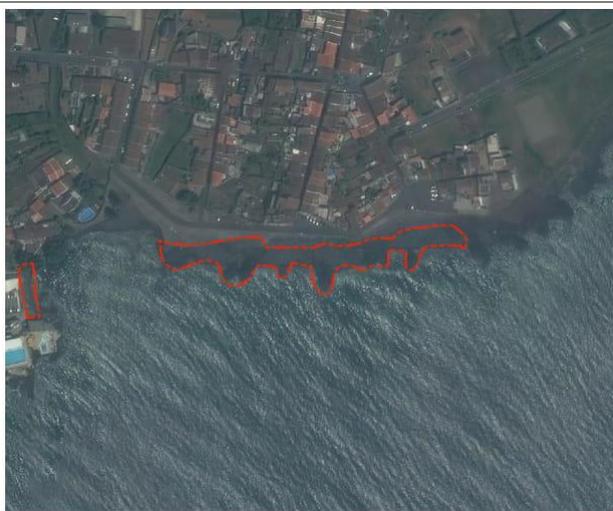
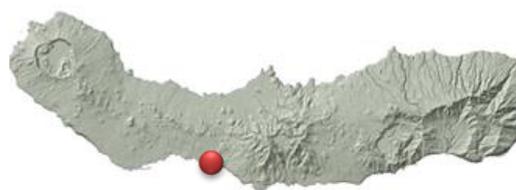
EDC25

Obra longitudinal aderente apresenta um muro de paramento vertical em betão e manto resistente em enrocamento de suporte à estrada marginal [225 m] e de proteção costeira à zona urbana envolvente. De assinalar ainda um setor a este, junto às piscinas, uma obra aderente [25 m] com um muro de paramento vertical em betão e manto resistente em enrocamento. Estas obras apresentam bom estado de conservação.

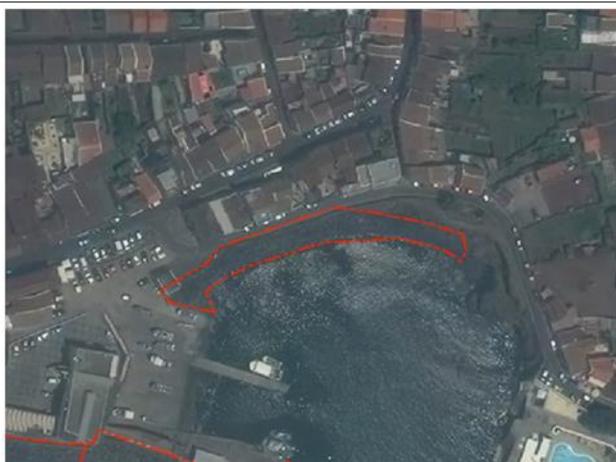
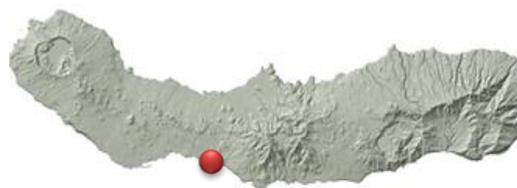
EDC26

Obra longitudinal aderente em enrocamento [90 m] de proteção à base do muro de paramento vertical em alvenaria e betão, de suporte à via rodoviária. Esta obra apresenta um estado razoável de conservação.

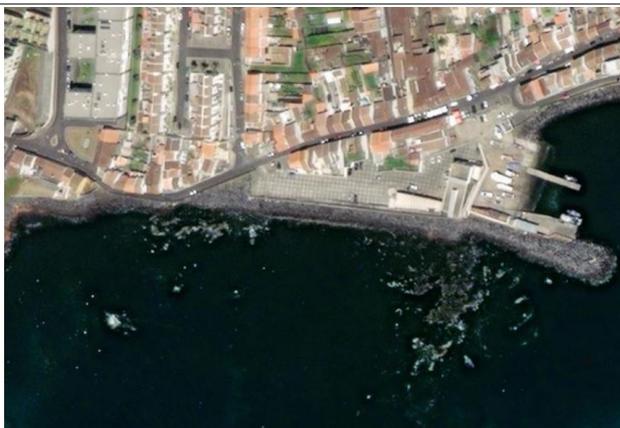
EDC27**Tipo: MURO CORTINA****Enquadramento**

Obra longitudinal aderente que apresenta um muro cortina em betão e manto resistente em enrocamento de suporte ao parque de estacionamento [375 m], de proteção costeira à zona urbana envolvente e à área portuária. Esta obra apresenta bom estado de conservação

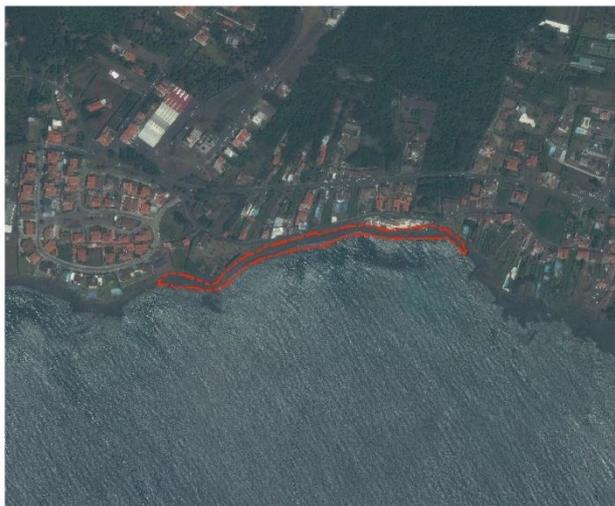
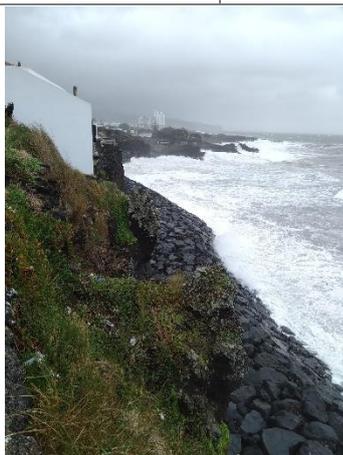
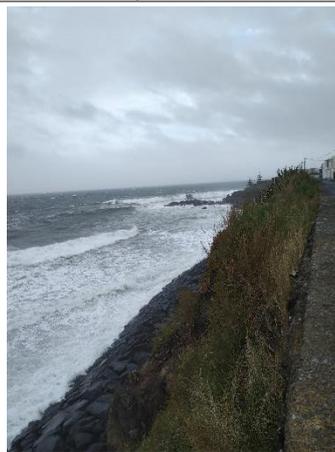
EDC28

Obra longitudinal aderente em enrocamento de proteção à base da arriba [500 m], protegendo zona urbana envolvente. Esta obra apresenta um estado razoável de conservação.
